## <事例 1> 建屋外壁作業者の高圧感電負傷事故事案

事故発生日時	2023年10月
事故発生場所	鹿児島県鹿屋市
被 災 者	A (塗装工事)
電 壓	6,600V

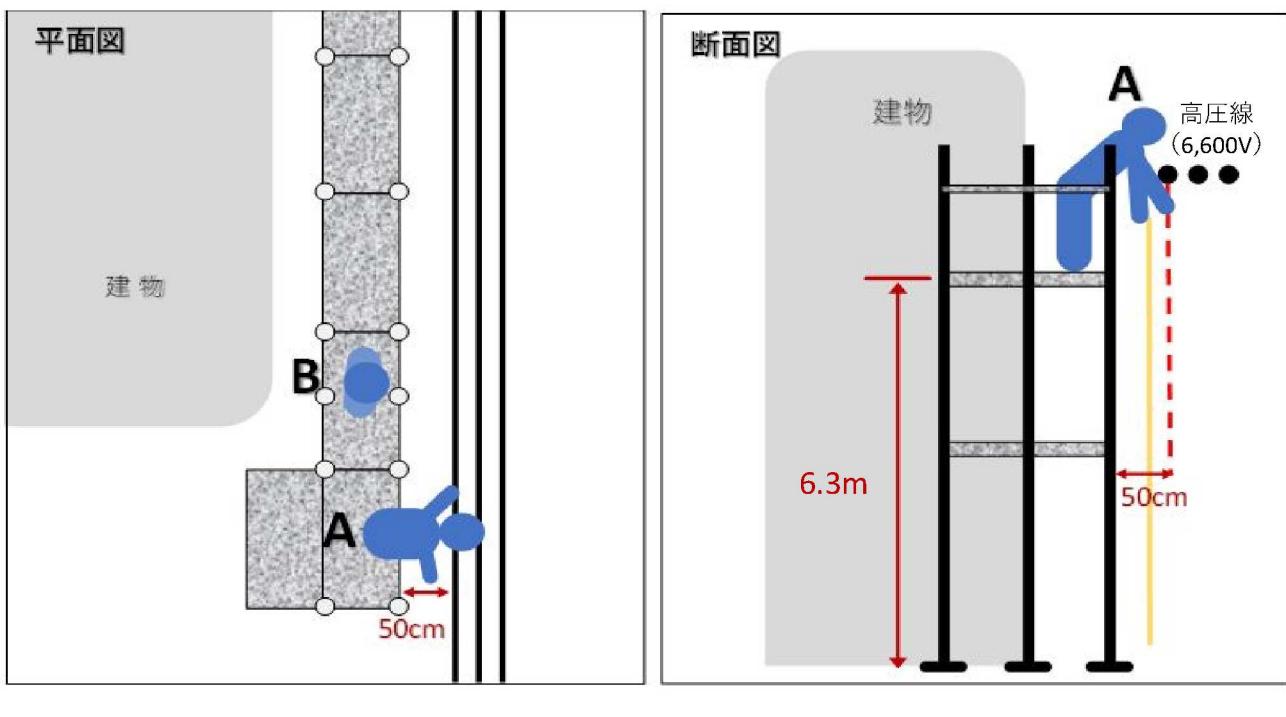
- 当日、被災者Aは、建屋外壁の塗装工事のため、作業者Bと計2名で、ペンキ飛散防止用ネット（以下、ネット）を建設用仮足場（以下、足場）の単管パイプに取付ける作業に従事していた。
- 被災者Aは、ネット（幅1.8m・長さ7m）の上部を両手で持ち、足場最上部から足場の外側にネットを垂らしたが、風により下段の足場に引っ掛けたため、足場の外側に体を乗り出しネットを両手で引き上げた際、左前腕部が高圧線に接触し感電した。  
※被災者Aより聞き取りを実施したが、記憶が曖昧な状況（作業者Bは感電時の状況を見ていない）。
- 作業者Bは、背後から音がしたため振り向いたところ、被災者Aが仰向けに足場上に転倒し、起き上がることができなかったため、救急車を手配した。

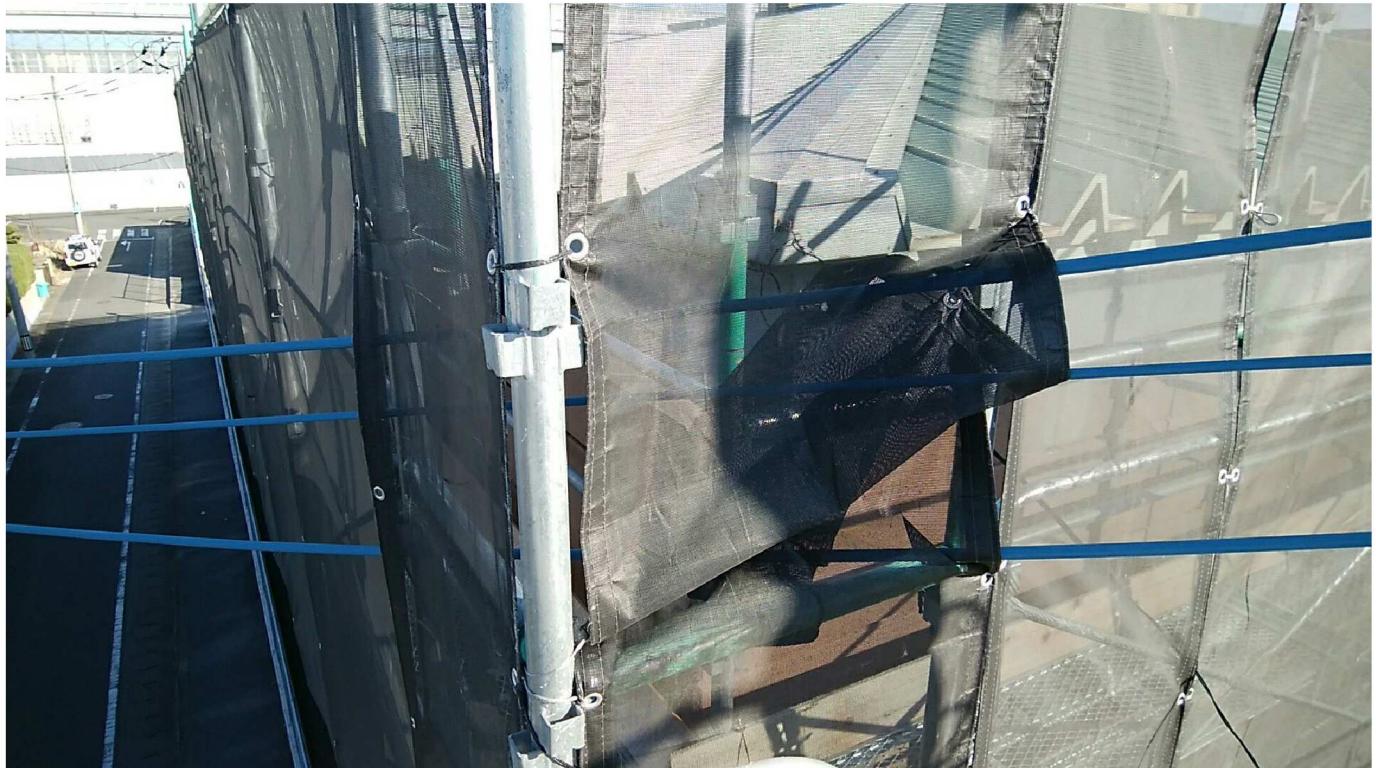
足場貫通箇所拡大部（防護実施前）

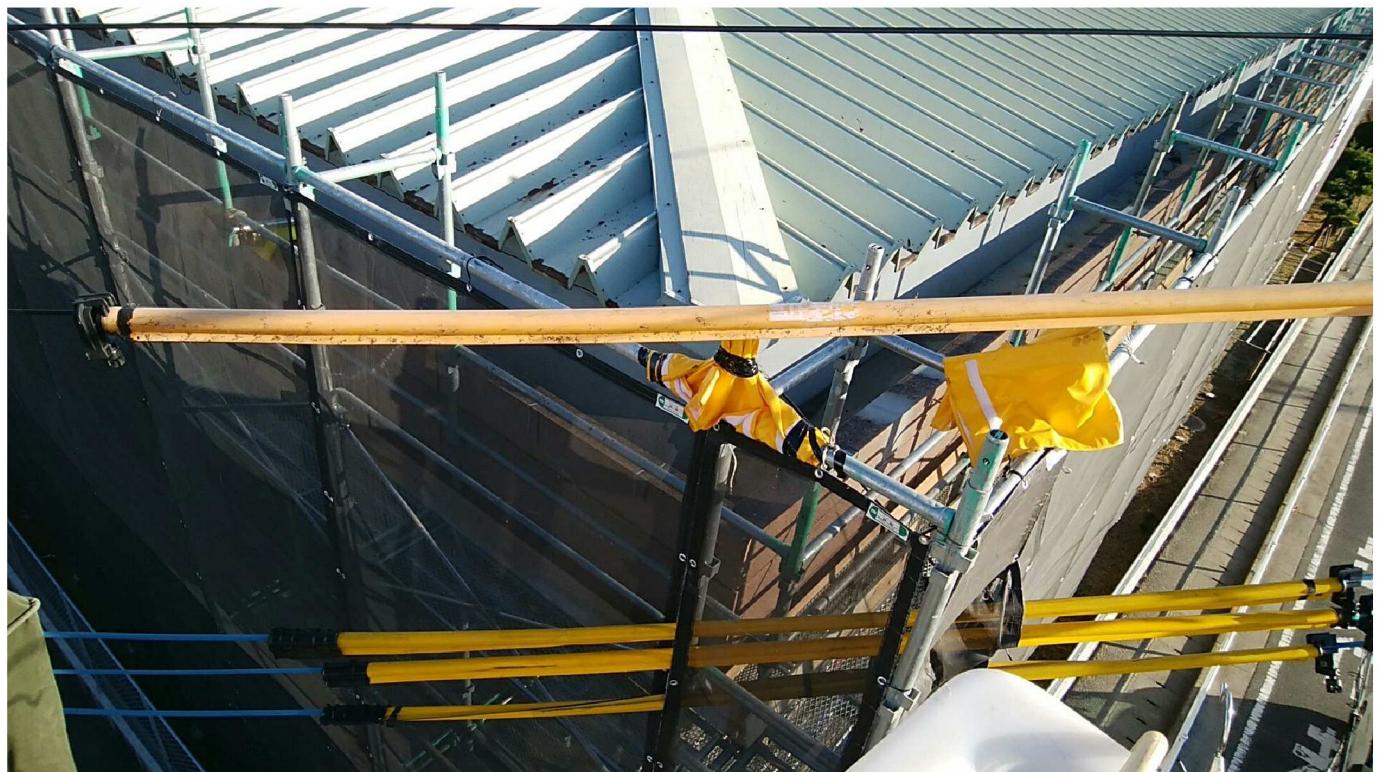
足場貫通箇所拡大部（防護実施後）
