# 公衆感電事故関係資料

(事故例集)

2023年6月

九州電力送配電株式会社

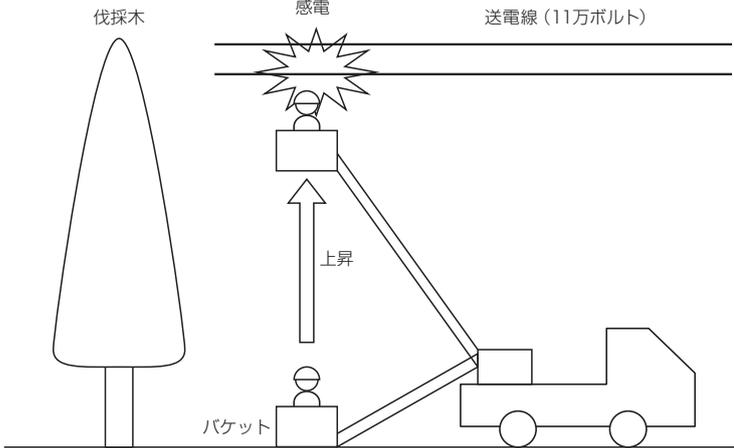
事故内容	事故概略図
<p>2015年7月（佐賀県三養基郡）</p> <p>被災者は送電線付近の樹木伐採作業に従事していた。休憩中に周辺の眺望を楽しむためバケット車のバケットを上昇させ電線に接近し感電負傷した。</p> <p>（30代男性）</p>

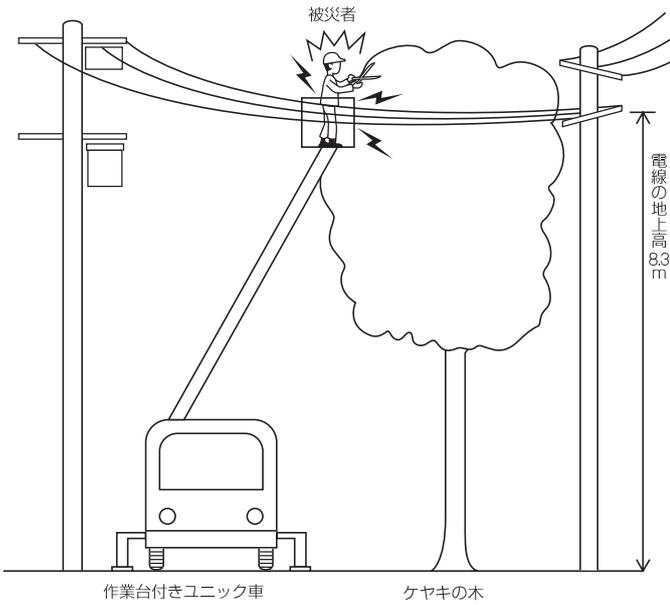
事故内容	事故概略図
<p>2002年9月（長崎県西彼杵郡）</p> <p>被災者は作業台付きユニック車で樹木剪定作業に従事中、樹木付近を通過していた高圧架空引込線に接触し感電負傷した。</p> <p>（50代男性）</p>

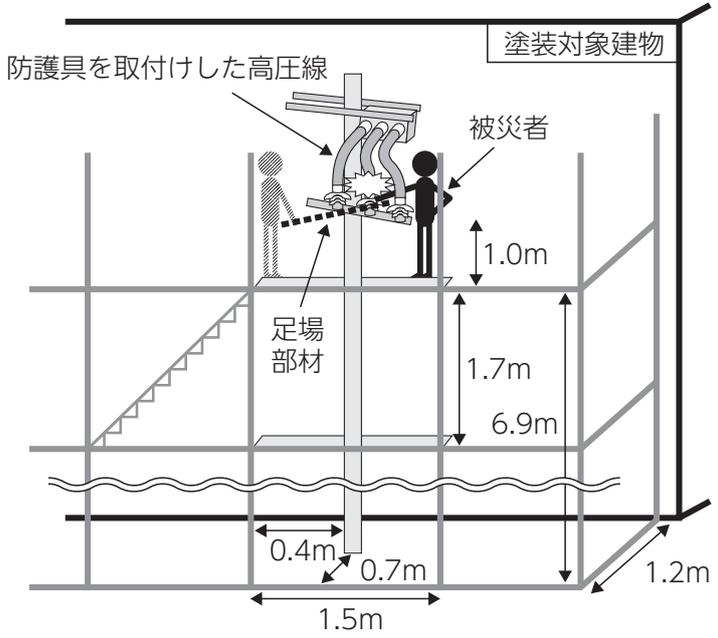
事故内容	事故概略図
<p>2019年7月（鹿児島県鹿児島市）</p> <p>建物塗装用足場の組立作業において、足場部材の受け渡しの際、被災者は高圧線に取付けていた防護具に腕を当て、防護具がめくれたことで露出した充電部と接触し、感電した。</p> <p>（20代男性）</p>

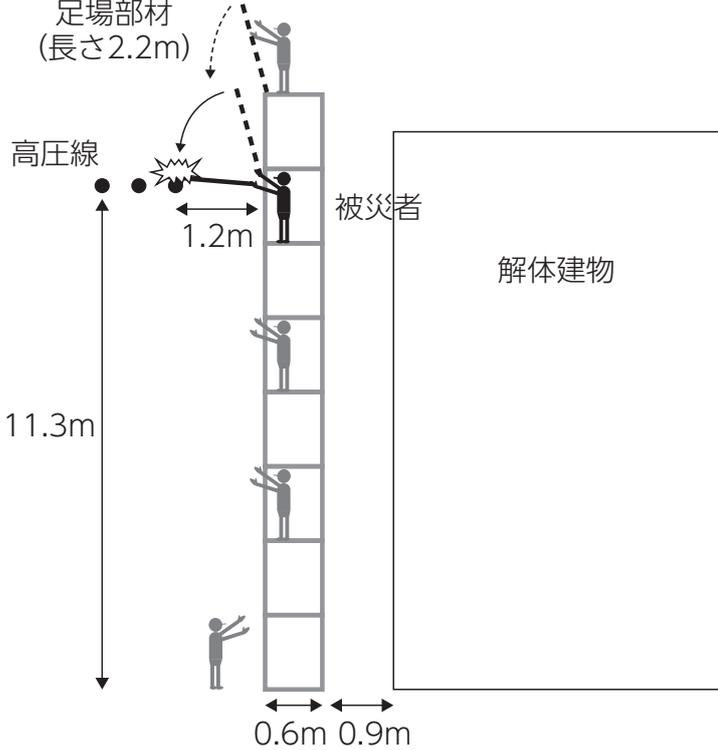
事故内容	事故概略図
<p>2018年4月（鹿児島県鹿児島市）</p> <p>被災者は住宅解体工事のための足場撤去作業中、足場部材（金属パイプ）を地上に降ろすため、下段の作業者に渡そうとした際、高圧線に足場部材を接触させ感電負傷した。</p> <p>（20代男性）</p>

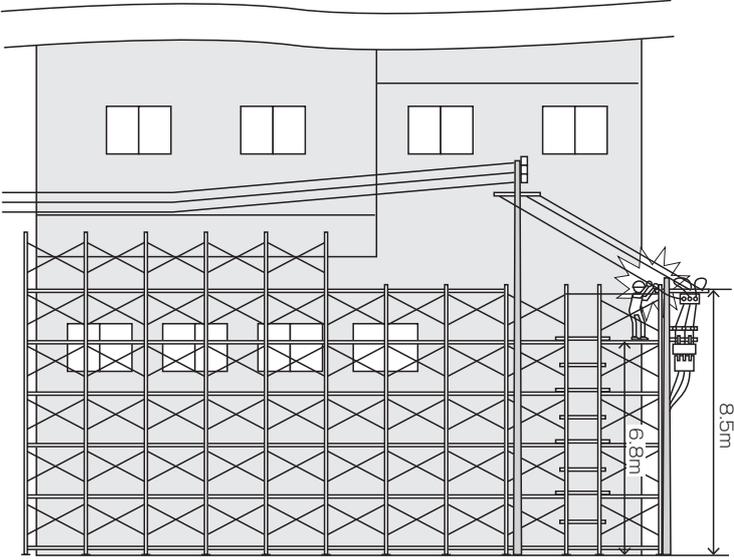
事故内容	事故概略図
<p>2016年7月（大分県別府市）</p> <p>被災者は、ビルの外壁工事に伴う足場組立て作業中、高圧線に誤って接触し、感電死亡した。 (20代男性)</p>

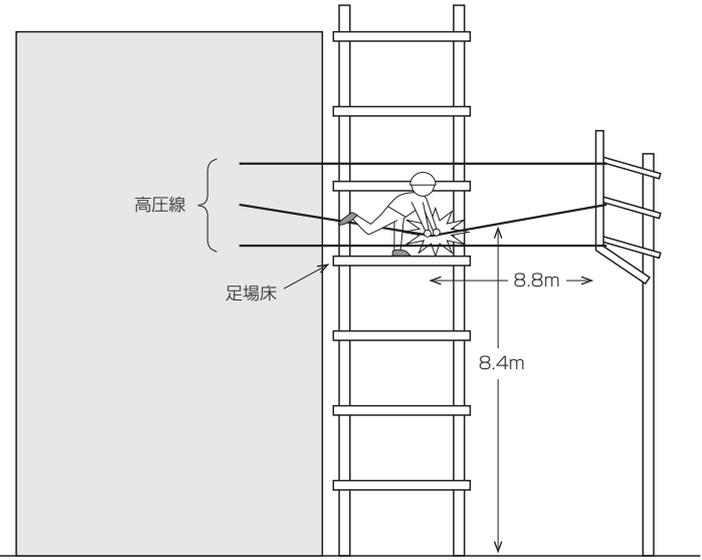
事故内容	事故概略図
<p>2015年10月（福岡県福岡市）</p> <p>被災者は、団地の外壁工事に伴う足場組立て作業中、足場を貫通した高圧線を跨いだ際に、右膝下が高圧線に接触し、感電した。 (30代男性)</p>

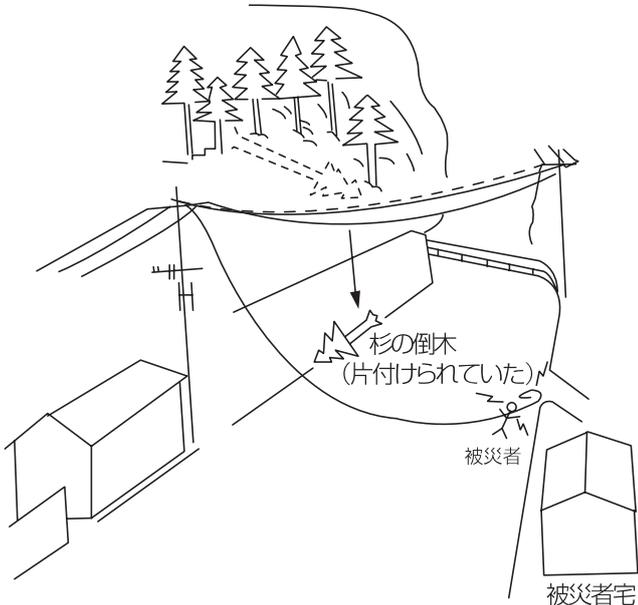
事故内容	事故概略図
<p>1999年9月（熊本県球磨郡）</p> <p>台風通過時に杉の倒木により高圧線が断線し、被災者宅前の路上に落下した。被災者は路上に落ちた電線を片付けようとして、電線に触れ感電死亡した。</p> <p>（90代男性）</p>

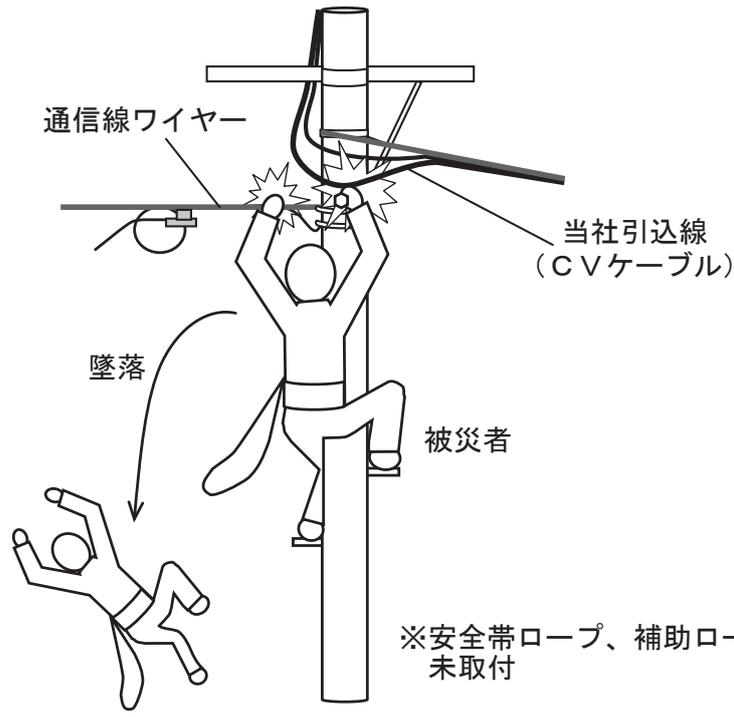
事故内容	事故概略図
<p>2017年12月（佐賀県武雄市）</p> <p>通信工事会社作業者が素手で昇柱し、左手で通信線ワイヤーを握った状態から、右手で足場ボルトを握ろうとした際に、同足場ボルト付近の低圧引込線を足場ボルトに押し付け（この際に電線被覆が損傷）感電し、柱上から墜落して負傷した。</p> <p>（40代男性）</p>

<p>※安全带ロープ、補助ロープ未取付</p>
