公衆感電事故関係資料

(事 故 例 集)

2023年6月

九州電力送配電株式会社

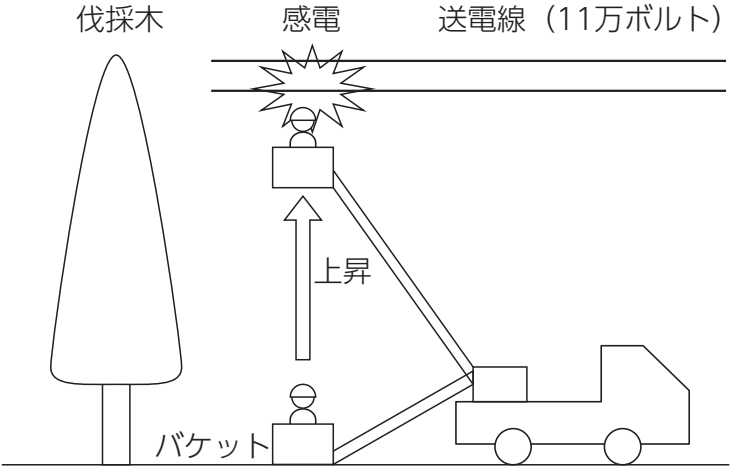
事故内容	事故概略図
<p>発生年月：2015年7月</p> <p>発生場所：佐賀県三養基郡</p> <p>被害者：30代男性</p> <p>内容： 被災者は送電線付近の樹木伐採作業に従事していた。休憩中に周辺の眺望を楽しむためバケット車のバケットを上昇させ電線に接近し感電負傷した。</p>

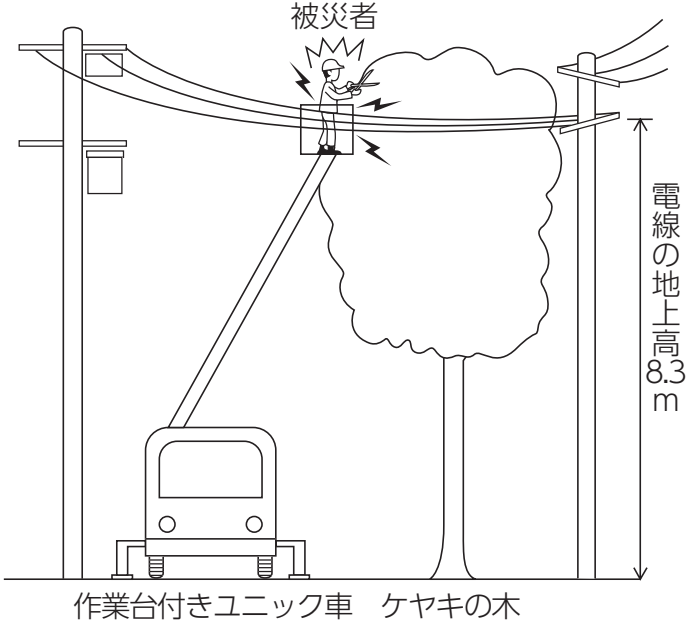
事故内容	事故概略図
<p>発生年月：2002年9月</p> <p>発生場所：長崎県西彼杵郡</p> <p>被害者：50代男性</p> <p>内容： 被災者は作業台付きユニック車で樹木剪定作業に従事中、樹木付近を通過していた高圧架空引込線に接触し感電負傷した。</p>

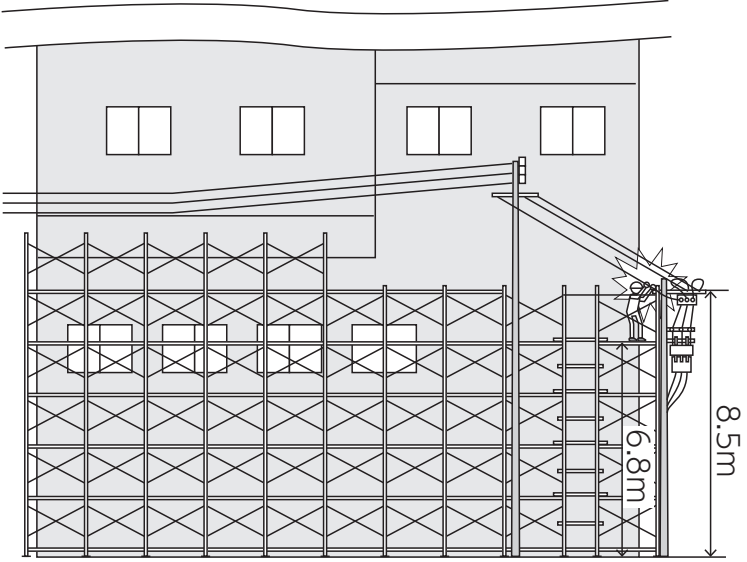
事故内容	事故概略図
<p>発生年月：2016年7月</p> <p>発生場所：大分県別府市</p> <p>被害者：20代男性</p> <p>内容： 被災者は、ビルの外壁工事に伴う足場組立て作業中、高圧線に誤って接触し、感電死亡した。</p>

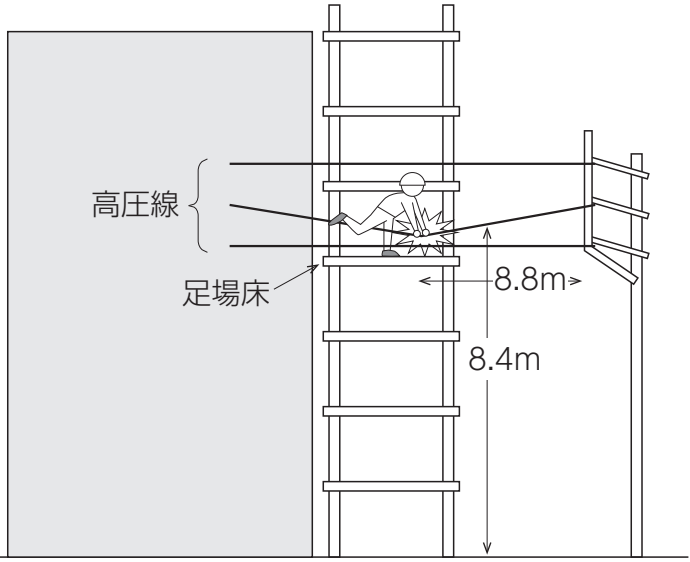
事故内容	事故概略図
<p>発生年月：2015年10月</p> <p>発生場所：福岡県福岡市</p> <p>被害者：30代男性</p> <p>内容： 被災者は、団地の外壁工事に伴う足場組立て作業中、足場を貫通した高圧線を跨いだ際に、右膝下が高圧線に接触し、感電した。</p>

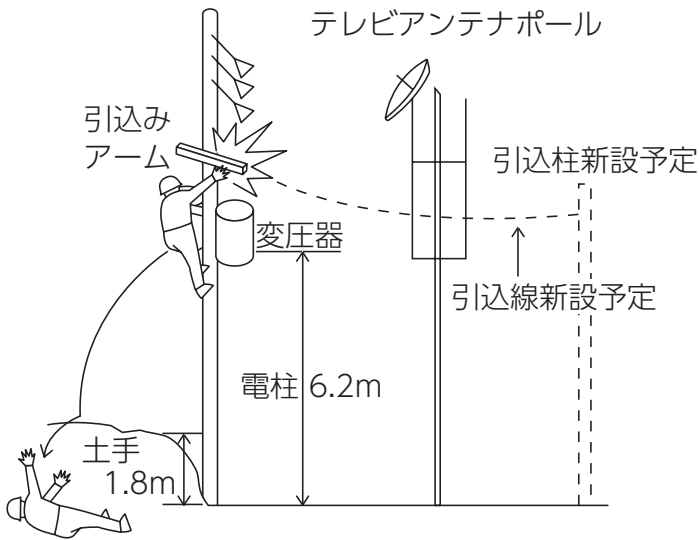
事故内容	事故概略図
<p>発生年月：2004年5月</p> <p>発生場所：福岡県糸島市</p> <p>被害者：60代男性</p> <p>内容： 被災者（電気工事業者）は、引込柱の新設にあたり他物（テレビアンテナポール）との隔離が気になったため、確認するために電柱に昇り引込用アームを握ったところ、感電し墜落負傷した。（引込みアームは、変圧器低圧幹線が接触し充電していた）</p>

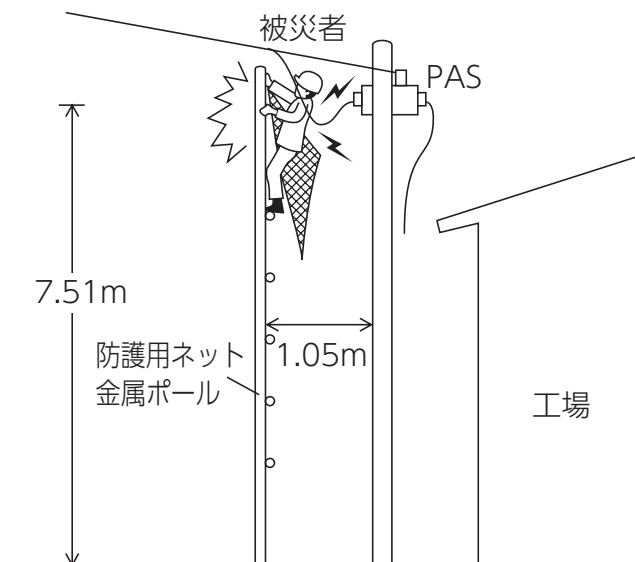
事故内容	事故概略図
<p>発生年月：2002年9月</p> <p>発生場所：熊本県熊本市</p> <p>被害者：20代男性</p> <p>内容： 被災者は工場の解体作業準備として作業場防護用のネット取付作業に従事中、PAS付近の足場ポールにネットを取付ける際、左肩がPAS一次側の縁廻り部分に接触し感電負傷した。</p>
